Photos Reportage du chantier école HIMO

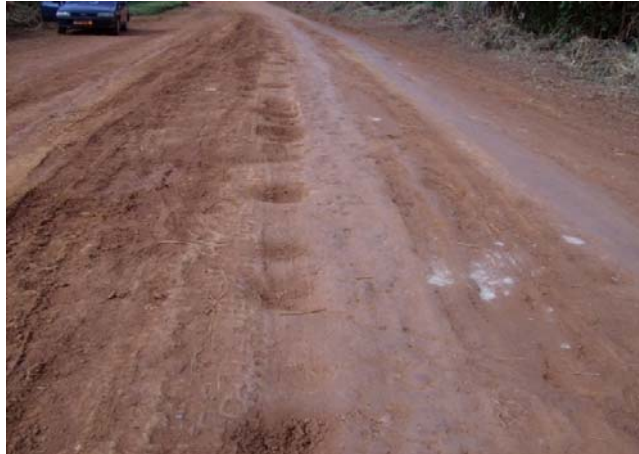
Photo 2 : Nids de poule au premier point critique PK 00+000

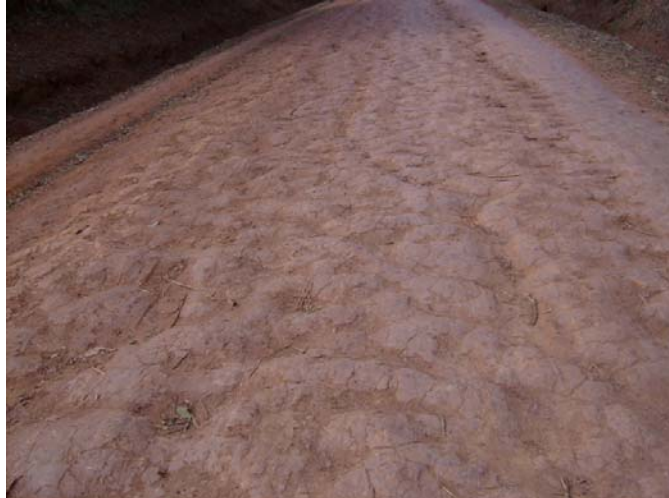
Photo 3 : Tôles ondulées au premier point critique PK 00+200

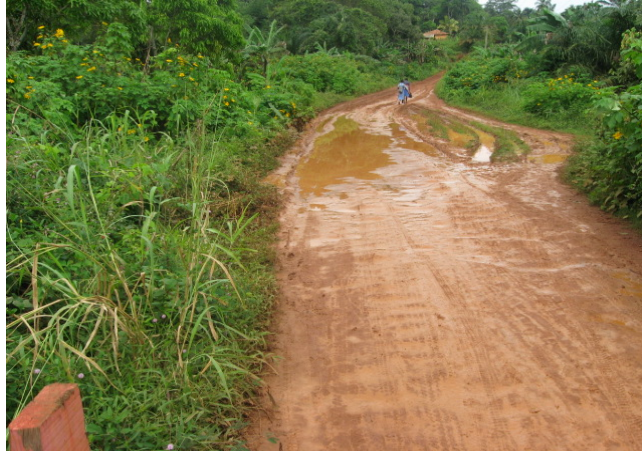
Photo 4 : Bourbier au deuxième point critique PK 01+000

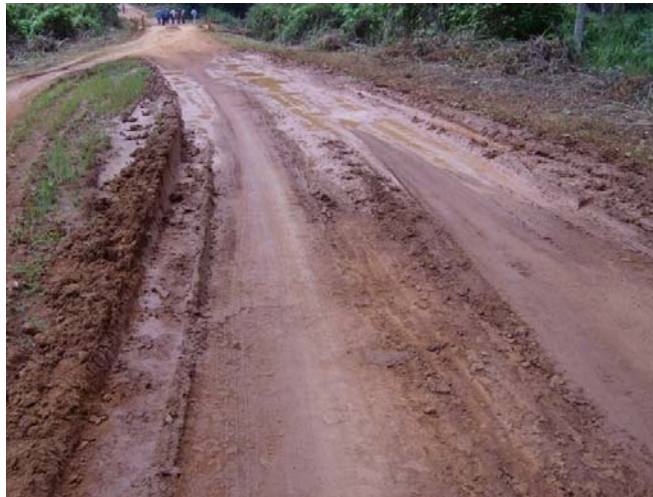
Photo 5 : Bourbier au deuxième point critique PK 01+000 (bis)

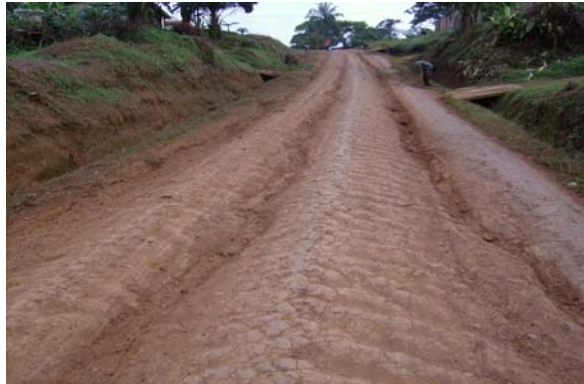
Photo 6 : Ravinement longitudinal au Point intermédiaire PK 00+510

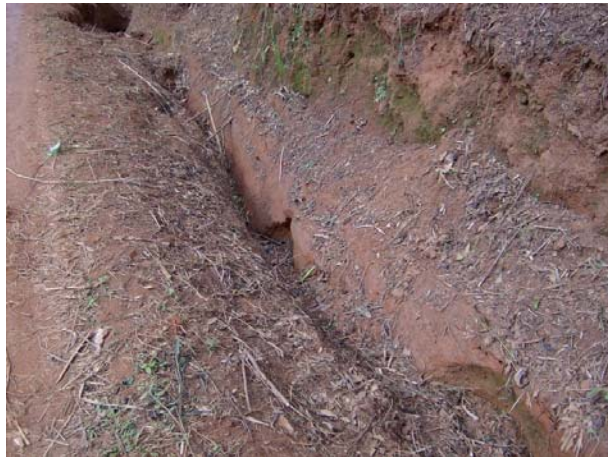
Photo 7 : Erosion du fossé côté droit au PK 00+150

Pour traiter l'érosion des fossés sur des grandes pentes, des fascines en bambou de chine sont mis sur pied pour casser la vitesse des eaux.
