# **Kesinambungan Daya Saing Dan Tanggung Jawab Perusahaan - SCORE -**

**Presentasi hasil implementasi  
modul 1 (kerja sama di tempat kerja)**

**PT. TJOKRO BERSAUDARA KOMPONENINDO**

### Permasalahan ; LINE COLLAR PC 200

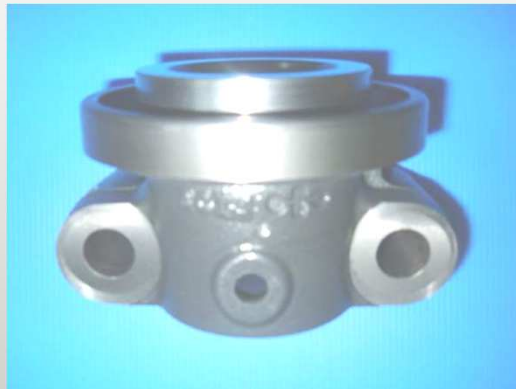
## Contoh Produk

Customer :  
PT.Komatsu Undercariage Indonesia

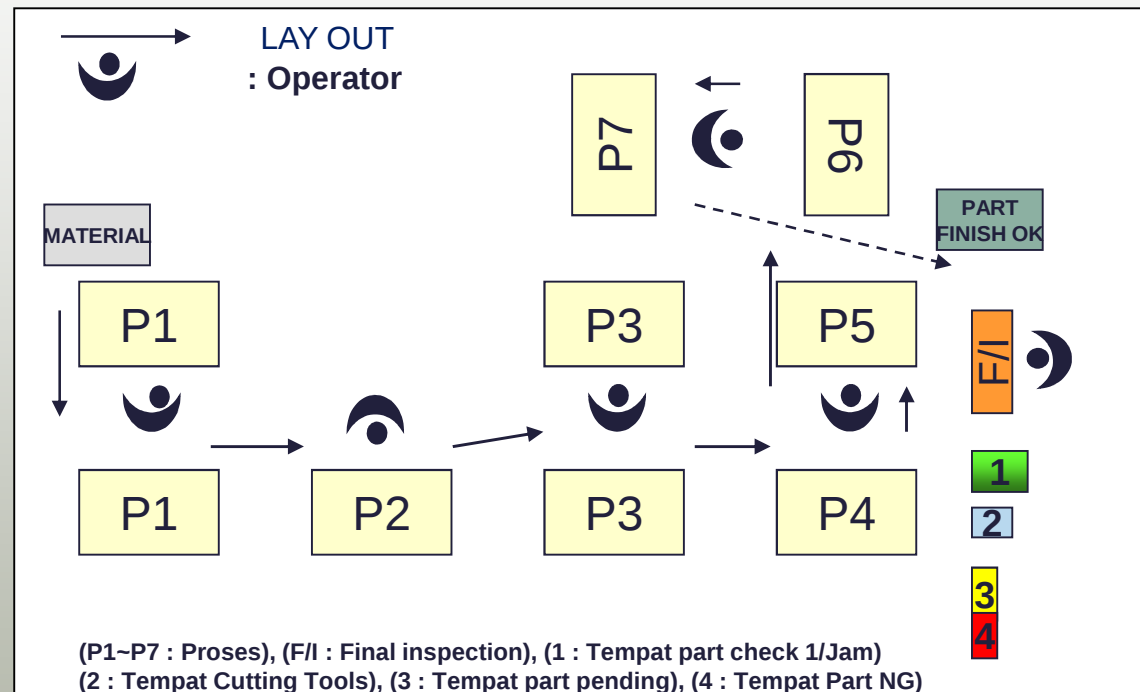
### LINE COLLAR PC 200

## LAY OUT

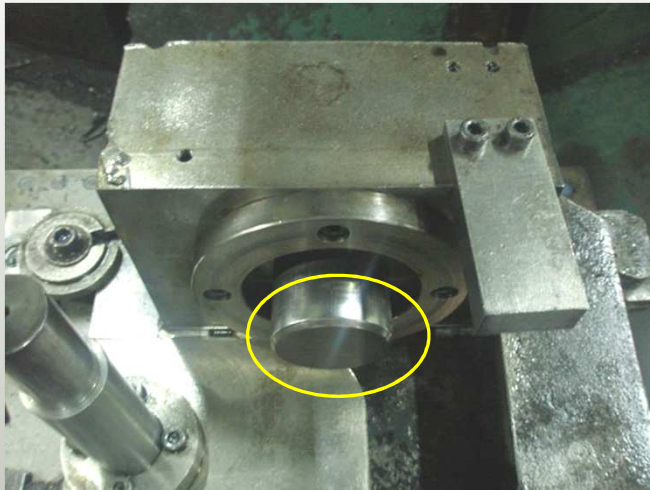
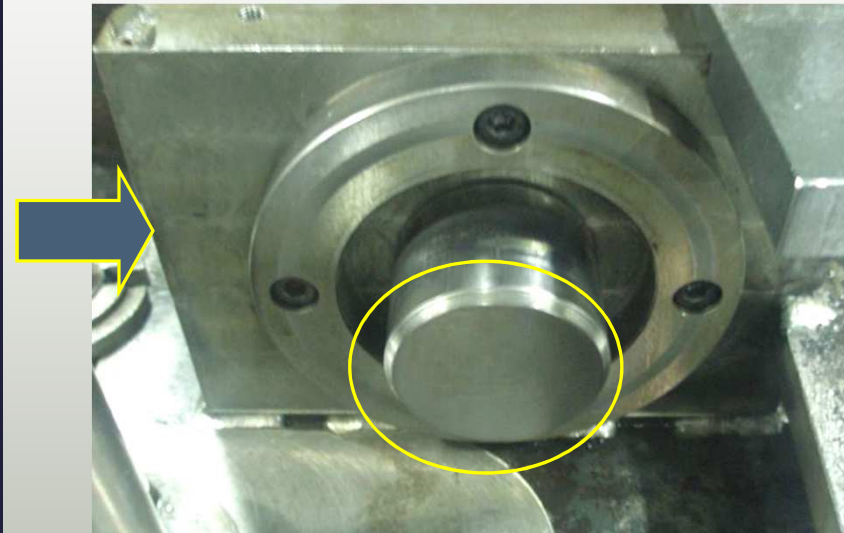
### Line Collar PC 200 station 06

Gambar keadaan **sebelum**

Gambar keadaan **sesudah**

| Temuan | Penanggulangan | PIC | Hasil | Temuan |
|---|---|---|---|---|
| AS /pin untuk penahan diameter 60 adalah $\phi$ 59,3 sehingga saat di pasang tidak presisi | AS /pin untuk penahan diameter 59,3 di ganti dengan as/pin diameter 59,7 | Sarmato (Eng) | Reject machining diameter 16 not center menjadi 0,2 % | Xxxxxxxxxxx |

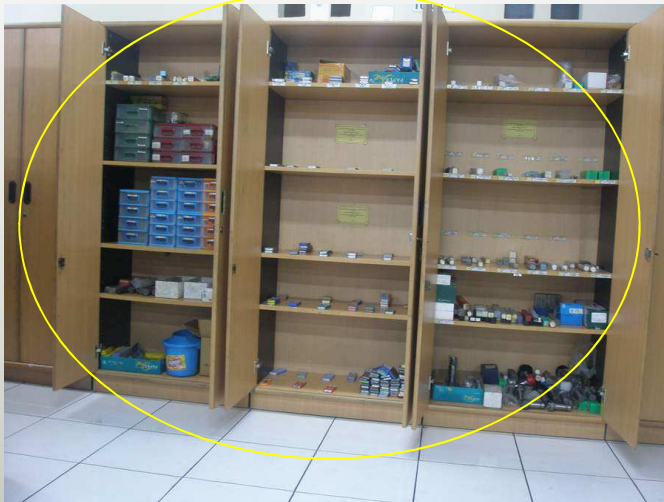
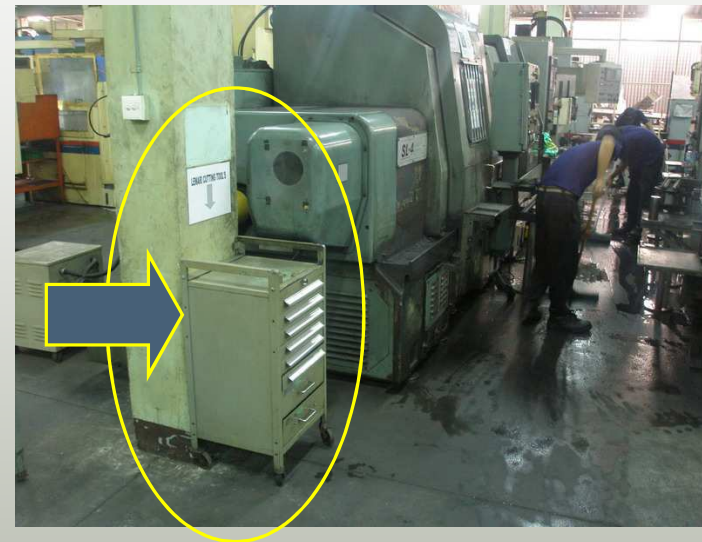
## Line Collar PC 200

Gambar keadaan **sebelum**

Gambar keadaan **sesudah**

| Temuan | Penanggulangan | PIC | Hasil | Temuan |
|---|---|---|---|---|
| Pengambilan Insert / cutting tool harus ke logistik sehingga saat ganti insert /cutting tool mesin stop sampai 13 menit sehingga part loss 10 Pcs | Di line collar PC200 di sediakan lemari untuk stok insert sehingga proses stop saat pengambilan insert berkurang | Marino (Eng) | Stop proses machining menjadi 4 menit = 3 pcs (loss) saat ganti insert | Xxxxxxxxxxx |

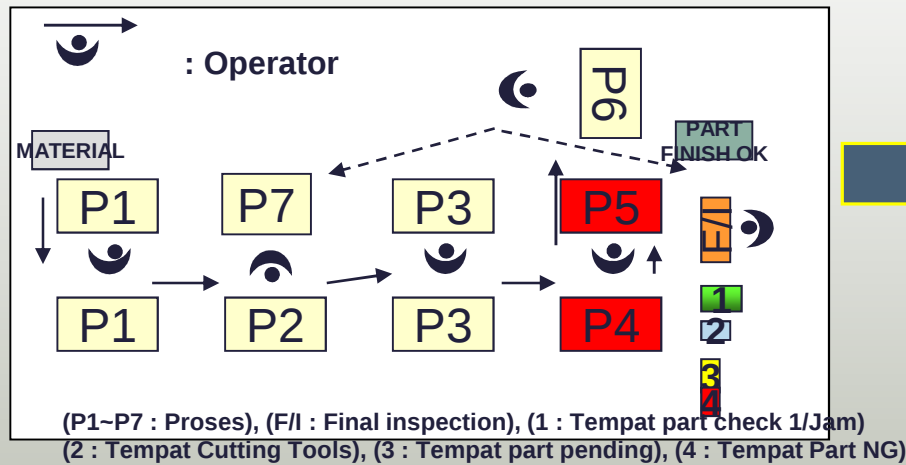
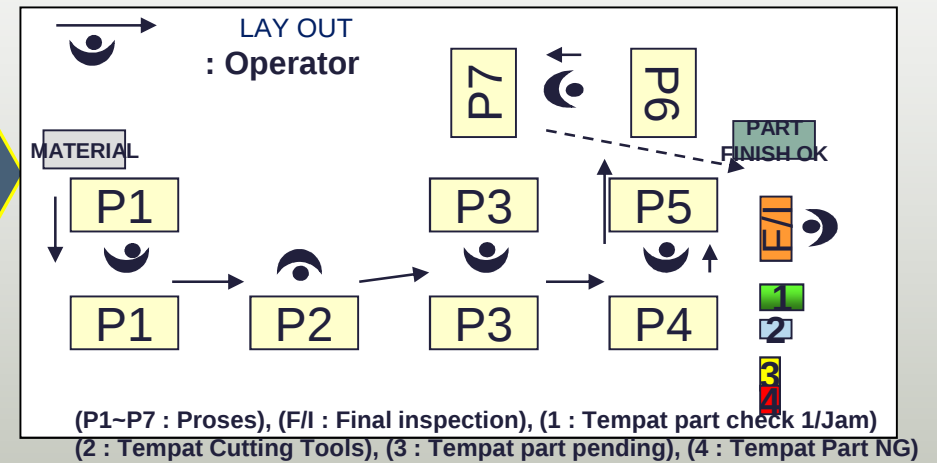
## Line Collar PC 200

Gambar keadaan **sebelum**

Gambar keadaan **sesudah**

| Temuan | Penanggulangan | PIC | Hasil | Temuan |
|---|---|---|---|---|
| Reject $\phi$ 60 yang disebabkan mesin (P5) backlass. | <b>Ganti mesin dan<br/>Relayout</b> | Agustinus | penurunan reject proses pada $\phi$ 60 (P4 & P5) | XXXXXXXXXX |

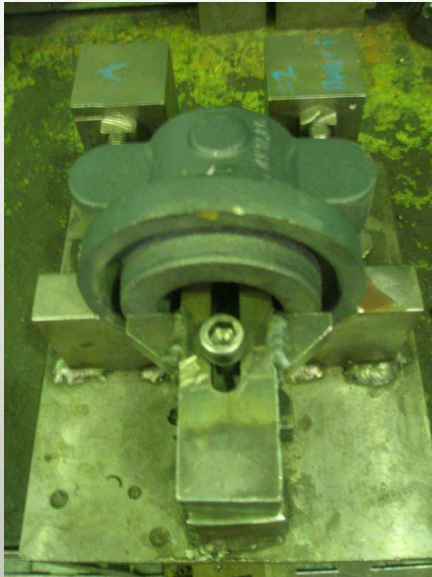
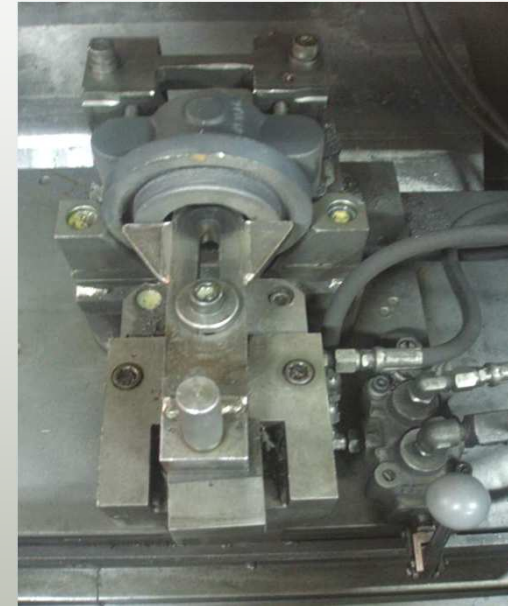
## Line Collar PC 200 station 01

Gambar keadaan **sebelum**

Gambar keadaan **sesudah**

| Temuan | Penanggulangan | PIC | Hasil | Temuan |
|---|---|---|---|---|
| Handling secara manual pada op1 sehingga hanling time = 60 detik | Jig proses Op1 dari manual di modifikasi menjadi JIG dengan pneumatic | Agustinus | Handling time menjadi = 30 detik | Xxxxxxxxxxx |

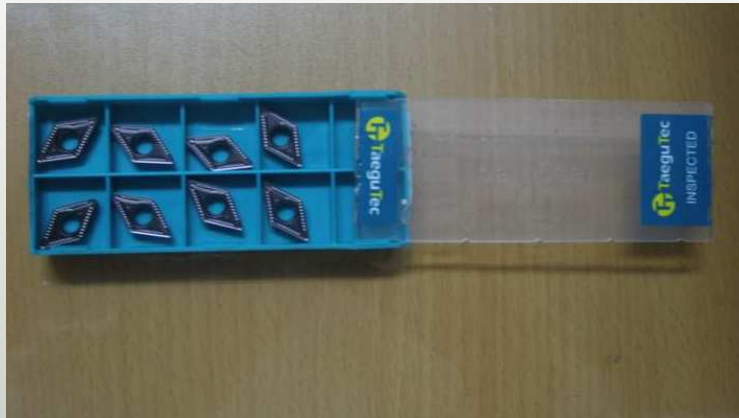
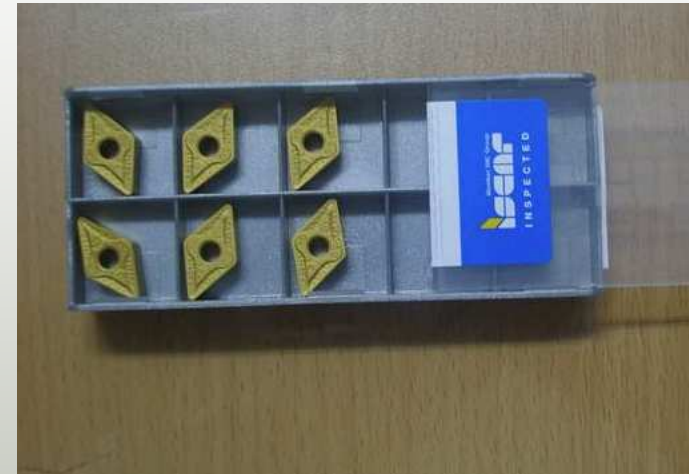
### Area Line Collar PC 200

Gambar keadaan **sebelum**

Gambar keadaan **sesudah**

| Temuan | Penanggulangan | PIC | Hasil | Temuan |
|---|---|---|---|---|
| Insert sering pecah sehingga produksi sering ganti insert. Yang mengakibatkan proses sering stop | Insert ganti type dari ..<br>DCMT 11T308 – MT<br>TT5030 Menjadi DNMG<br>110408 GW1C 9150 | Marino | Insert<br>Sesuai life time<br>jadi tidak sering<br>ganti. | Xxxxxxxxxxx |

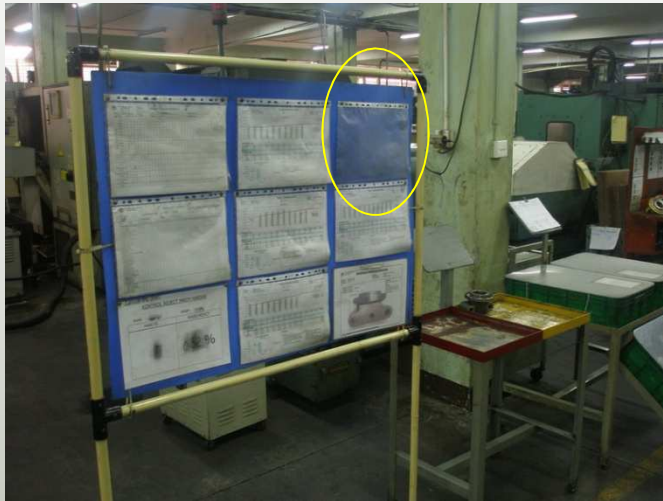
Gambar keadaan **sebelum**

| Temuan | Penanggulangan | PIC | Hasil | Temuan |
|---|---|---|---|---|
| Jadwal 5S kebersihan tidak ditempel di papan informasi line, sehingga pelaksana tidak konsisten. | Jadwal 5S di Informasikan melalui Mading (papan informasi) | Tugino | Pelaksana 5S kebersihan konsisten karena sudah terjadwal | Xxxxxxxxxxx |
